Brandschutzbedarfsplan der Stadt Nideggen

Stand : 25.04.2022

3. Fortschreibung

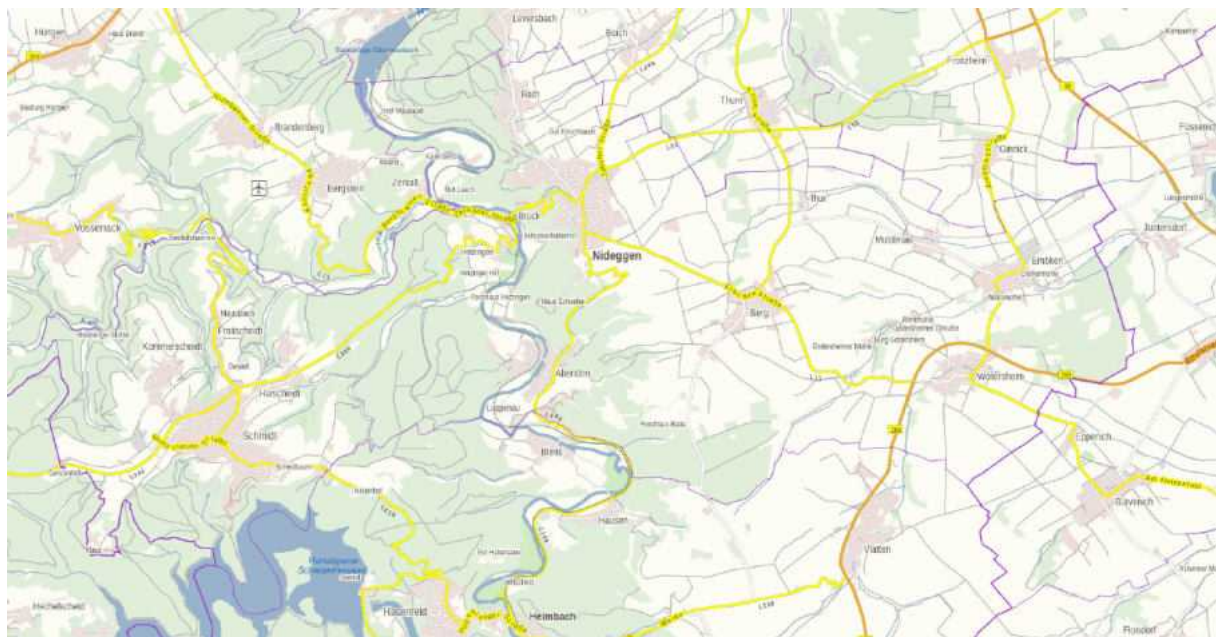
Grafik 2 – Die Stadt Nideggen

Die Topografie erschwert (in Teilbereichen) das zügige Eingreifen der Feuerwehr, dies bezieht sich auch auf die Trasse der im Rurtal verlaufenden Rurtalbahn. Diese ist in einigen Bereichen auf dem Gebiet der Stadt Nideggen nur fußläufig erreichbar. Ebenso gibt es besonders im Bereich Abenden und in Teilen von Schmidt bebaute Bereiche, die nicht, oder nur mit Verzögerung mit den Fahrzeugen der Feuerwehr zu erreichen sind.

Die Fahrzeit der Feuerwehrfahrzeuge durch das Rurtal nach Schmidt ist mit 15-20 Minuten zu berechnen. Daher muss der Stadtteil Schmidt bezüglich der Hilfsfrist II besonders betrachtet werden.

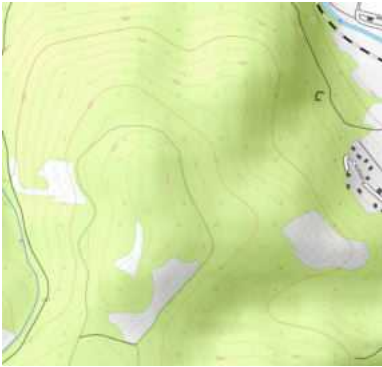
Quadrat AN1

Topografie:	190m – 380m	
	Verkehrswege	Waldwege	
	Objekte und Gegebenheiten	Nationalpark Eifel	
	Zuständige Löschgruppe	Abenden	
	Sonstiges	<ul style="list-style-type: none"> Wald 	
	Brandgefahren (B1-B4)	Technische Gefahren (TH1-TH4)	ABC-Gefahren (ABC1-ABC4)
B1	TH1	ABC1

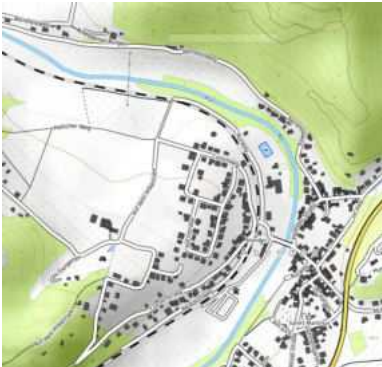
Quadrat AN2

Topografie:	190m – 380m	
	Verkehrswege	<ul style="list-style-type: none"> Waldwege Rurtalbahn L249 Abenden – Nideggen 	
	Objekte und Gegebenheiten	<ul style="list-style-type: none"> Hotel Haus Mühlbach Tagespflege St.Gertrud Campingplatz Abenden Schreinerei Jansen 	
	Zuständige Löschgruppe	Abenden	
	Sonstiges	<ul style="list-style-type: none"> Wald Wohnbebauung Rur 	
	Brandgefahren (B1-B4)	Technische Gefahren (TH1-TH4)	ABC-Gefahren (ABC1-ABC4)
B1	TH1	ABC1

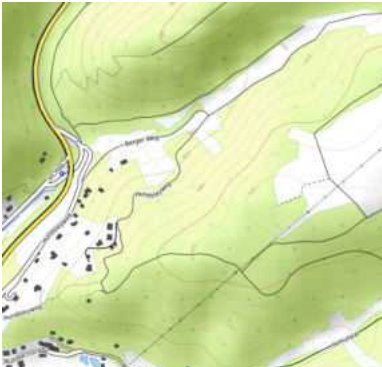
Quadrat AN3

Topografie:	240m – 340m	
	Verkehrswege	<ul style="list-style-type: none"> Waldwege L249 Abenden - Nideggen 	
	Objekte und Gegebenheiten	Wohnbebauung im Wald	
	Zuständige Löschgruppe	Abenden	
	Sonstiges	<ul style="list-style-type: none"> Wald Wohnbebauung 	
	Brandgefahren (B1-B4)	Technische Gefahren (TH1-TH4)	ABC-Gefahren (ABC1-ABC4)
B3	TH2	ABC1

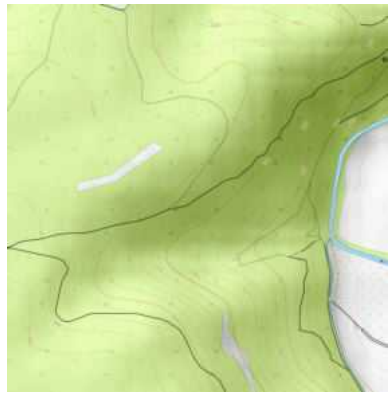
Quadrat AN4

Topografie:	320m – 360m	
	Verkehrswege	Waldwege	
	Objekte und Gegebenheiten	Nationalpark Eifel	
	Zuständige Löschgruppe	Abenden	
	Sonstiges	<ul style="list-style-type: none"> Wald 	
	Brandgefahren (B1-B4)	Technische Gefahren (TH1-TH4)	ABC-Gefahren (ABC1-ABC4)
B1	TH1	ABC1

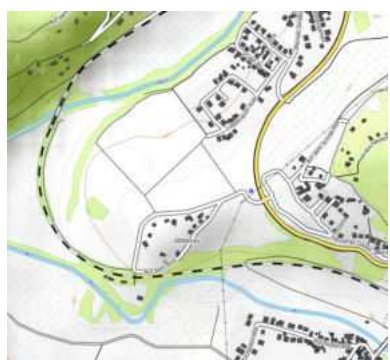
Quadrat AN5

Topografie:	200m – 290m	
	Verkehrswege	<ul style="list-style-type: none"> Waldwege Wirtschaftswege Rurtalbahn L249 Abenden – Blens 	
	Objekte und Gegebenheiten	<ul style="list-style-type: none"> Gut Lüppenau Ortslage Neu Abenden 	
	Zuständige Löschgruppe	Abenden	
	Sonstiges	<ul style="list-style-type: none"> Wald Wohnbebauung 	
	Brandgefahren (B1-B4)	Technische Gefahren (TH1-TH4)	ABC-Gefahren (ABC1-ABC4)
B3	TH1	ABC1

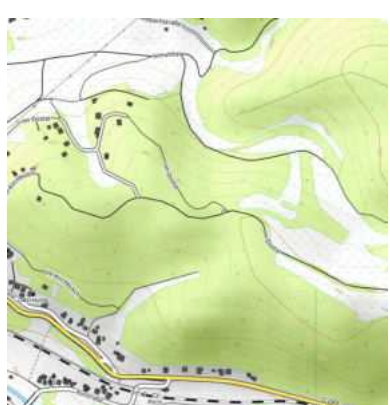
Quadrat AN6

Topografie:	320m – 360m	
	Verkehrswege	<ul style="list-style-type: none"> Waldwege Wirtschaftswege L249 Abenden – Blens 	
	Objekte und Gegebenheiten	<ul style="list-style-type: none"> Wohnbebauung im Wald Ortslage Neu Abenden 	
	Zuständige Löschgruppe	Abenden	
	Sonstiges	<ul style="list-style-type: none"> Wald Wohnbebauung 	
	Brandgefahren (B1-B4)	Technische Gefahren (TH1-TH4)	ABC-Gefahren (ABC1-ABC4)
B2	TH1	ABC1

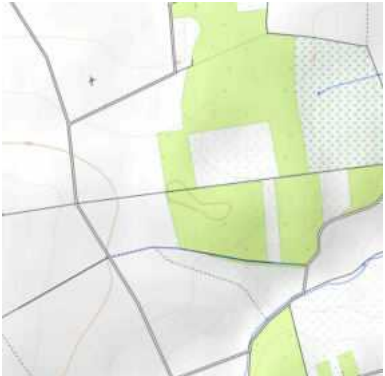
Quadrat BG1

Topografie:	270m – 300m	
	Verkehrswege	Wirtschaftswege	
	Objekte und Gegebenheiten		
	Zuständige Löschgruppe	Berg	
	Sonstiges	<ul style="list-style-type: none"> • Feldflur • Wald 	
	Brandgefahren (B1-B4)	Technische Gefahren (TH1-TH4)	ABC-Gefahren (ABC1-ABC4)
B1	TH1	ABC1

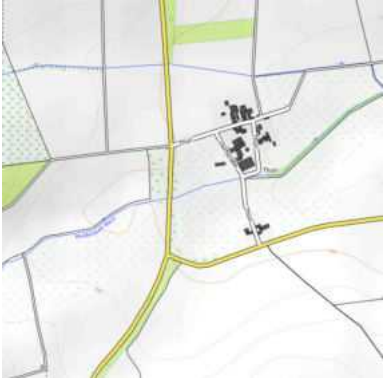
Quadrat BG2

Topografie:	270m – 300m	
	Verkehrswege	<ul style="list-style-type: none"> • L250 Berg – Thum • K48 Thuir – Muldenau • Wirtschaftswege 	
	Objekte und Gegebenheiten	Landwirtschaftliche Anwesen	
	Zuständige Löschgruppe	Berg	
	Sonstiges	<ul style="list-style-type: none"> • Feldflur • Wald 	
	Brandgefahren (B1-B4)	Technische Gefahren (TH1-TH4)	ABC-Gefahren (ABC1-ABC4)
B2	TH2	ABC1

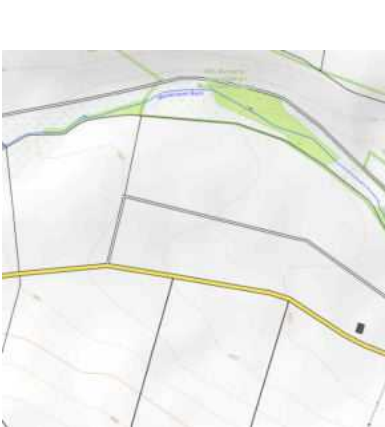
Quadrat BG3

Topografie:	210m – 230m	
	Verkehrswege	<ul style="list-style-type: none"> • K48 Muldenau – Thuir • Wirtschaftswege 	
	Objekte und Gegebenheiten		
	Zuständige Löschgruppe	Berg	
	Sonstiges	<ul style="list-style-type: none"> • Feldflur • Wald 	
	Brandgefahren (B1-B4)	Technische Gefahren (TH1-TH4)	ABC-Gefahren (ABC1-ABC4)
B1	TH1	ABC1

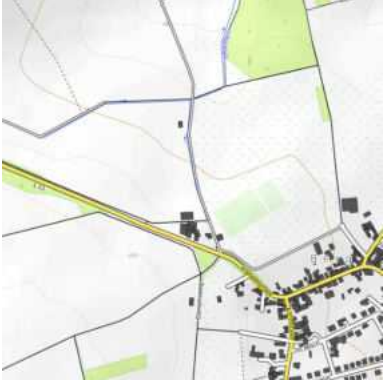
Quadrat BG4

Topografie:	210m – 230m	
	Verkehrswege	<ul style="list-style-type: none"> • L11 Berg – Nideggen • Wirtschaftswege 	
	Objekte und Gegebenheiten	<ul style="list-style-type: none"> • Landwirtschaftliche Anwesen • Bürgerbegegnungsstätte Berg 	
	Zuständige Löschgruppe	Berg	
	Sonstiges	<ul style="list-style-type: none"> • Feldflur • Wohnbebauung 	
	Brandgefahren (B1-B4)	Technische Gefahren (TH1-TH4)	ABC-Gefahren (ABC1-ABC4)
B3	TH2	ABC1

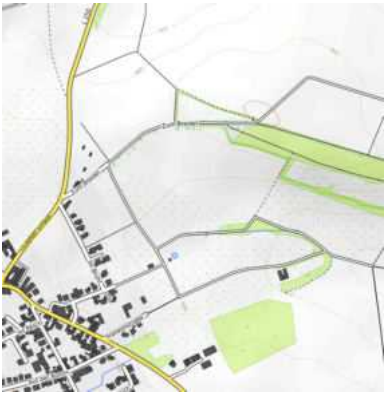
Quadrat BG5

Topografie:	280m-290m	
	Verkehrswege	L250 Berg-Thuir	
	Objekte und Gegebenheiten	<ul style="list-style-type: none"> • Landwirtschaftliche Anwesen • Seniorenheim Rack • Bauhof Stadt Nideggen • Teilhabezentrum Berg 	
	Zuständige Löschgruppe	Berg	
	Sonstiges	Feldflur	
	Brandgefahren (B1-B4)	Technische Gefahren (TH1-TH4)	ABC-Gefahren (ABC1-ABC4)
B3	TH2	ABC1

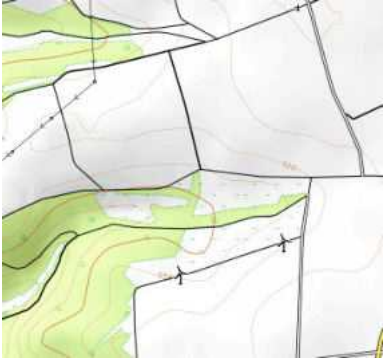
Quadrat BG6

Topografie:	310m-320m	
	Verkehrswege	Wald- und Wirtschaftswege	
	Objekte und Gegebenheiten		
	Zuständige Löschgruppe	Berg	
	Sonstiges	Feldflur	
	Brandgefahren (B1-B4)	Technische Gefahren (TH1-TH4)	ABC-Gefahren (ABC1-ABC4)
B1	TH1	ABC1

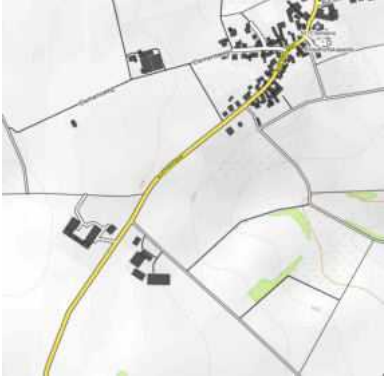
Quadrat BG7

Topografie:	310m-320m	
	Verkehrswege	<ul style="list-style-type: none"> • K48 Berg - Heimbach • Wald- und Wirtschaftswege 	
	Objekte und Gegebenheiten	Landwirtschaftliche Anwesen	
	Zuständige Löschgruppe	Berg	
	Sonstiges	<ul style="list-style-type: none"> • Feldflur • Wohnbebauung 	
	Brandgefahren (B1-B4)	Technische Gefahren (TH1-TH4)	ABC-Gefahren (ABC1-ABC4)
B3	TH1	ABC1

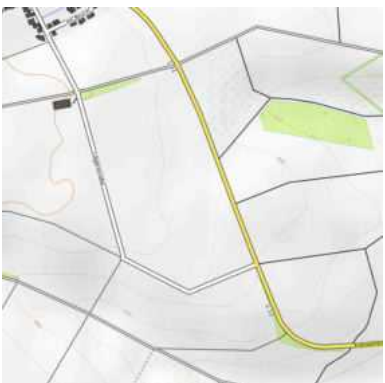
Quadrat BG8

Topografie:	310m-320m	
	Verkehrswege	<ul style="list-style-type: none"> • L11 Berg - Wollersheim • Wald- und Wirtschaftswege 	
	Objekte und Gegebenheiten	Utenwinkler Hof	
	Zuständige Löschgruppe	Berg	
	Sonstiges	Feldflur	
	Brandgefahren (B1-B4)	Technische Gefahren (TH1-TH4)	ABC-Gefahren (ABC1-ABC4)
B1	TH2	ABC1

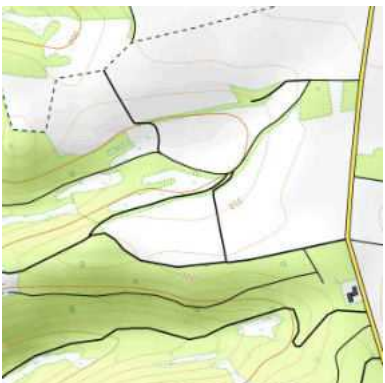
Quadrat BG9

Topografie:	310m-320m	
	Verkehrswege	<ul style="list-style-type: none"> • K48 Berg - Heimbach • Wald- und Wirtschaftswege 	
	Objekte und Gegebenheiten	Forsthaus Bade	
	Zuständige Löschgruppe	Berg	
	Sonstiges	<ul style="list-style-type: none"> • Feldflur • Wald 	
	Brandgefahren (B1-B4)	Technische Gefahren (TH1-TH4)	ABC-Gefahren (ABC1-ABC4)
B1	TH1	ABC1

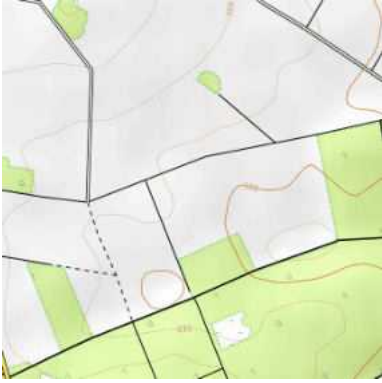
Quadrat BG10

Topografie:	310m-350m	
	Verkehrswege	Wald- und Wirtschaftswege	
	Objekte und Gegebenheiten		
	Zuständige Löschgruppe	Berg	
	Sonstiges	<ul style="list-style-type: none"> • Feldflur • Wald 	
	Brandgefahren (B1-B4)	Technische Gefahren (TH1-TH4)	ABC-Gefahren (ABC1-ABC4)
B1	TH1	ABC1

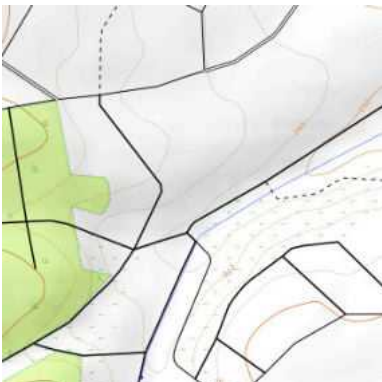
Quadrat BG11

Topografie:	270m-310m	
	Verkehrswege	Wald- und Wirtschaftswege	
	Objekte und Gegebenheiten		
	Zuständige Löschgruppe	Berg	
	Sonstiges	<ul style="list-style-type: none"> • Feldflur • Wald 	
	Brandgefahren (B1-B4)	Technische Gefahren (TH1-TH4)	ABC-Gefahren (ABC1-ABC4)
B1	TH1	ABC1

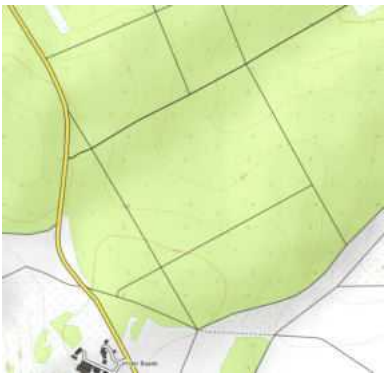
Quadrat BG13

Topografie:	310m – 360m	
	Verkehrswege	Wald- und Wirtschaftswege	
	Objekte und Gegebenheiten		
	Zuständige Löschgruppe	Berg	
	Sonstiges	<ul style="list-style-type: none"> • Feldflur • Wald 	
	Brandgefahren (B1-B4)	Technische Gefahren (TH1-TH4)	ABC-Gefahren (ABC1-ABC4)
B1	TH1	ABC1

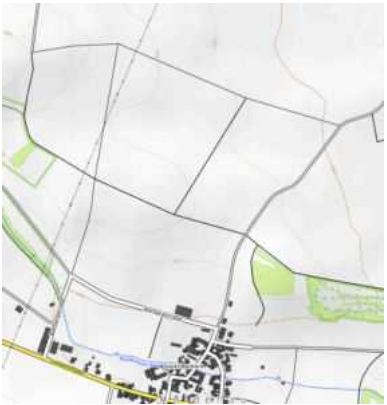
Quadrat EN1

Topografie:	200m – 230m	
	Verkehrswege	Wirtschaftswege K47 Thuir - Muldenau	
	Objekte und Gegebenheiten		
	Zuständige Löschgruppe	Embken-Muldenau	
	Sonstiges	<ul style="list-style-type: none"> • Feldflur • Wohnbebauung • Landwirtschaft 	
	Brandgefahren (B1-B4)	Technische Gefahren (TH1-TH4)	ABC-Gefahren (ABC1-ABC4)
B2	TH1	ABC1

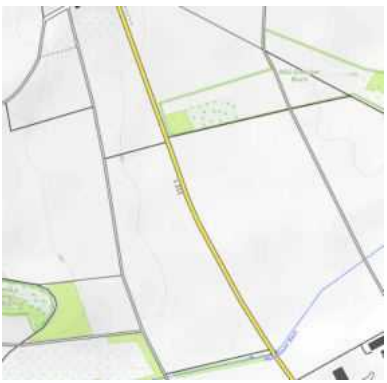
Quadrat EN2

Topografie:	200m – 230m	
	Verkehrswege	Wirtschaftswege L211 Embken - Ginnick	
	Objekte und Gegebenheiten		
	Zuständige Löschgruppe	Embken-Muldenau	
	Sonstiges	<ul style="list-style-type: none"> • Feldflur 	
	Brandgefahren (B1-B4)	Technische Gefahren (TH1-TH4)	ABC-Gefahren (ABC1-ABC4)
B1	TH1	ABC1

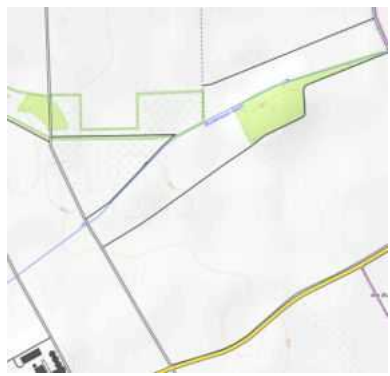
Quadrat EN3

Topografie:	170m	
	Verkehrswege	<ul style="list-style-type: none"> Wirtschaftswege K82 Embken - Juntersdorf 	
	Objekte und Gegebenheiten		
	Zuständige Löschgruppe	Embken-Muldenau	
	Sonstiges	<ul style="list-style-type: none"> Feldflur 	
	Brandgefahren (B1-B4)	Technische Gefahren (TH1-TH4)	ABC-Gefahren (ABC1-ABC4)
B1	TH1	ABC1

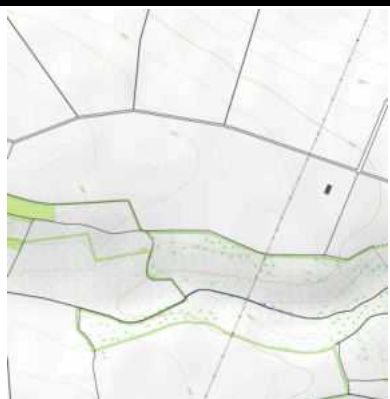
Quadrat EN4

Topografie:	290m – 240m	
	Verkehrswege	Wirtschaftswege	
	Objekte und Gegebenheiten		
	Zuständige Löschgruppe	Embken-Muldenau	
	Sonstiges	<ul style="list-style-type: none"> Feldflur 	
	Brandgefahren (B1-B4)	Technische Gefahren (TH1-TH4)	ABC-Gefahren (ABC1-ABC4)
B1	TH1	ABC1

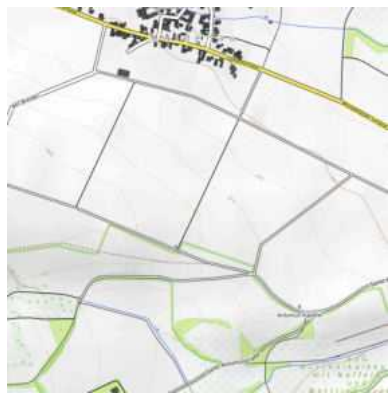
Quadrat EN5

Topografie:	240m – 210m	
	Verkehrswege	<ul style="list-style-type: none"> Wirtschaftswege K47 Muldenau - Embken 	
	Objekte und Gegebenheiten	Bürgerbegegnungsstätte Muldenau	
	Zuständige Löschgruppe	Embken-Muldenau	
	Sonstiges	<ul style="list-style-type: none"> Feldflur Wohnbebauung 	
	Brandgefahren (B1-B4)	Technische Gefahren (TH1-TH4)	ABC-Gefahren (ABC1-ABC4)
B2	TH1	ABC1

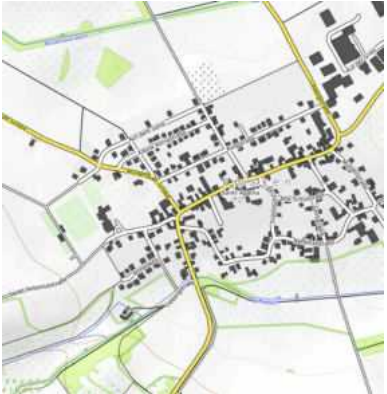
Quadrat EN6

Topografie:	190m – 160m	
	Verkehrswege	<ul style="list-style-type: none"> Wirtschaftswege K47 Embken - Muldnau L211 Embken – Ginnick L211 Embken - Wollersheim 	
	Objekte und Gegebenheiten	<ul style="list-style-type: none"> Burg Gödersheim Kunstscheune Gogel Motorradhandel Willems Malerwerkstatt Schöller Buir Bliesheimer Embken (ehm.RWZ) Autolackiererei Kettel Schreinerei Becker u. Zilliken Grundschule Embken Wunderland Indoor Spielhalle Classic Cars Malerwerkstatt Schöller 	
	Zuständige Löschgruppe	Embken-Muldenau	
	Sonstiges	<ul style="list-style-type: none"> Feldflur Wohnbebauung Landwirtschaft 	
	Brandgefahren (B1-B4)	Technische Gefahren (TH1-TH4)	ABC-Gefahren (ABC1-ABC4)
B4	TH1	ABC4

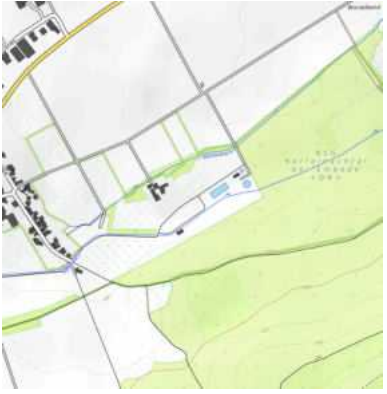
Quadrat EN7

Topografie:	240m – 210m	
	Verkehrswege	Wirtschaftswege K82 Embken - Juntersdorf	
	Objekte und Gegebenheiten	<ul style="list-style-type: none"> Eurox GmbH Agrarhandel Breuer Kläranlage Embken Firma Unibad 	
	Zuständige Löschgruppe	Embken-Muldenau	
	Sonstiges	<ul style="list-style-type: none"> Feldflur Wohnbebauung Landwirtschaft 	
	Brandgefahren (B1-B4)	Technische Gefahren (TH1-TH4)	ABC-Gefahren (ABC1-ABC4)
B4	TH1	ABC4

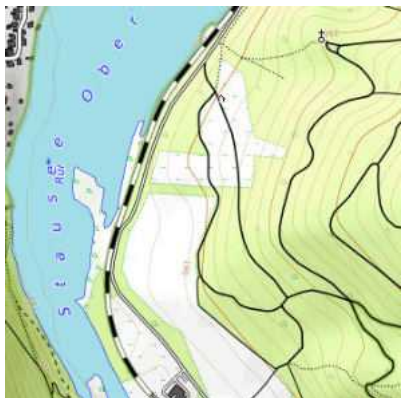
Quadrat NN1

Topografie:	170m – 380m	
	Verkehrswege	<ul style="list-style-type: none"> Wander und Wirtschaftswege Rurtalbahn 	
	Objekte und Gegebenheiten		
	Zuständige Löschgruppe	Nideggen	
	Sonstiges	Wald / Wasserfläche	
	Brandgefahren (B1-B4)	Technische Gefahren (TH1-TH4)	ABC-Gefahren (ABC1-ABC4)
B1	TH1	ABC1

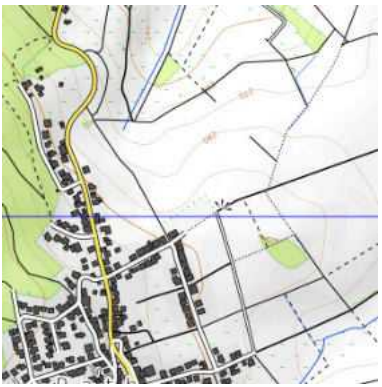
Quadrat NN3

Topografie:	280m – 380m	
	Verkehrswege	Wander und Wirtschaftswege	
	Objekte und Gegebenheiten	Domizil Hotel bei Welter	
	Zuständige Löschgruppe	Nideggen	
	Sonstiges	<ul style="list-style-type: none"> Waldwege Wohnbebauung 	
	Brandgefahren (B1-B4)	Technische Gefahren (TH1-TH4)	ABC-Gefahren (ABC1-ABC4)
B3	TH1	ABC1

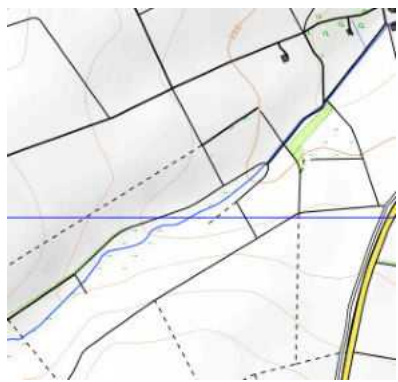
Quadrat NN4

Topografie:	250m – 290m	
	Verkehrswege	<ul style="list-style-type: none"> Wirtschaftswege L249 Nideggen - Boich 	
	Objekte und Gegebenheiten		
	Zuständige Löschgruppe	Nideggen	
	Sonstiges	Überwiegend Feldflur	
	Brandgefahren (B1-B4)	Technische Gefahren (TH1-TH4)	ABC-Gefahren (ABC1-ABC4)
	B1	TH1	ABC1

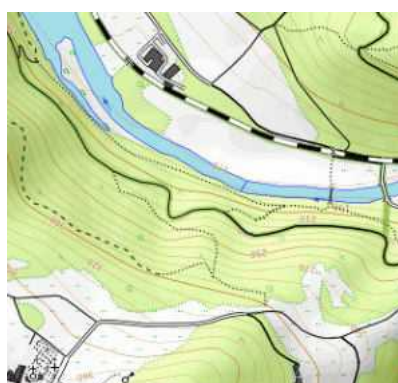
Quadrat NN5

Topografie:	170m – 200m	
	Verkehrswege	<ul style="list-style-type: none"> Wald- und Wirtschaftswege Rurtalbahn 	
	Objekte und Gegebenheiten	Pferdegestüt Mausaueler Hof	
	Zuständige Löschgruppe	Nideggen	
	Sonstiges	<ul style="list-style-type: none"> Wald Rur 	
	Brandgefahren (B1-B4)	Technische Gefahren (TH1-TH4)	ABC-Gefahren (ABC1-ABC4)
	B2	TH1	ABC1
Objektschutz Mausaueler Hof im 1. Abmarsch über FW Kreuzau

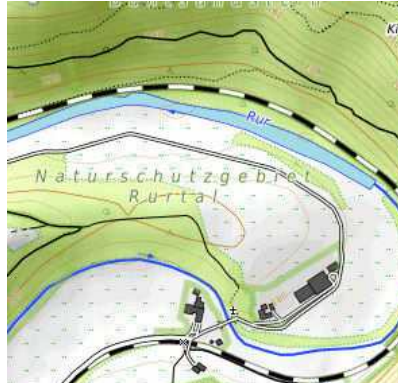
Quadrat NN6

Topografie:	180m – 240m	
	Verkehrswege	<ul style="list-style-type: none"> Wald- und Wirtschaftswege Rurtalbahn 	
	Objekte und Gegebenheiten	<ul style="list-style-type: none"> Gut Kallerbend Pferdegestüt Gut Neuenhof 	
	Zuständige Löschgruppe	Nideggen	
	Sonstiges	<ul style="list-style-type: none"> Wald Rur 	
	Brandgefahren (B1-B4)	Technische Gefahren (TH1-TH4)	ABC-Gefahren (ABC1-ABC4)
	B2	TH1	ABC1

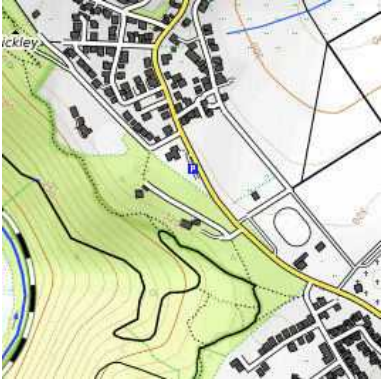
Quadrat NN7

Topografie:	180m – 310m	
	Verkehrswege	K32 Ortsdurchfahrt	
	Objekte und Gegebenheiten	<ul style="list-style-type: none"> • Asylunterkunft Rather Straße • Kletterfelsen Hinkelsteine 	
	Zuständige Löschgruppe	Nideggen	
	Sonstiges	<ul style="list-style-type: none"> • Wohnbebauung • Wald 	
	Brandgefahren (B1-B4)	Technische Gefahren (TH1-TH4)	ABC-Gefahren (ABC1-ABC4)
	B3	TH1	ABC1

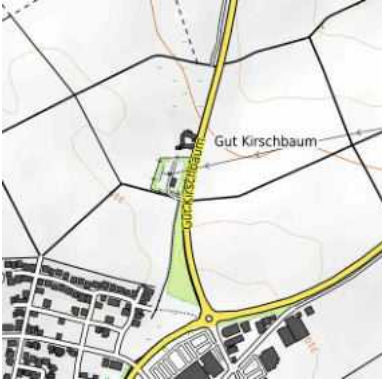
Quadrat NN8

Topografie:	290m – 300m	
	Verkehrswege	<ul style="list-style-type: none"> • L33 Nideggen – Thum • L249 Nideggen- Boich 	
	Objekte und Gegebenheiten	<ul style="list-style-type: none"> • Gut Kirschbaum • Gut Neideck • Umspannanlage RWE • Gewerbegebiet Nideggen • Gewerbegebiet (Erweiterung) 	
	Zuständige Löschgruppe	Nideggen	
	Sonstiges	<ul style="list-style-type: none"> • Wohnbebauung • Feldflur 	
	Brandgefahren (B1-B4)	Technische Gefahren (TH1-TH4)	ABC-Gefahren (ABC1-ABC4)
	B3	TH1	ABC1

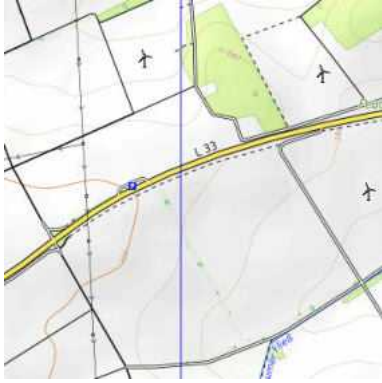
Quadrat NN9

Topografie:	180m – 310m	
	Verkehrswege	<ul style="list-style-type: none"> • L33 Nideggen-Thum • Wirtschaftswege 	
	Objekte und Gegebenheiten		
	Zuständige Löschgruppe	Nideggen	
	Sonstiges	Feldflur	
	Brandgefahren (B1-B4)	Technische Gefahren (TH1-TH4)	ABC-Gefahren (ABC1-ABC4)
	B1	TH2	ABC1

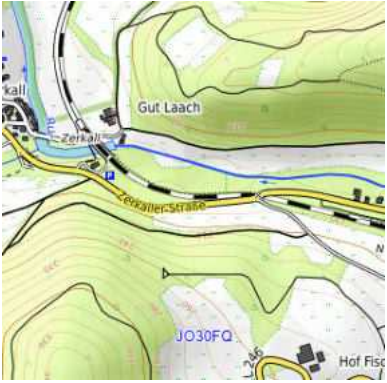
Quadrat NN10

Topografie:	180m – 330m	
	Verkehrswege	<ul style="list-style-type: none"> • L11 Ortsdurchfahrt Brück • Rurtalbahn 	
	Objekte und Gegebenheiten	<ul style="list-style-type: none"> • Gut Laach • Hof Fischer • Nationalpark Eifel 	
	Zuständige Löschgruppe	Nideggen	
	Sonstiges	<ul style="list-style-type: none"> • Wald • Rur 	
	Brandgefahren (B1-B4)	Technische Gefahren (TH1-TH4)	ABC-Gefahren (ABC1-ABC4)
B1	TH1	ABC1

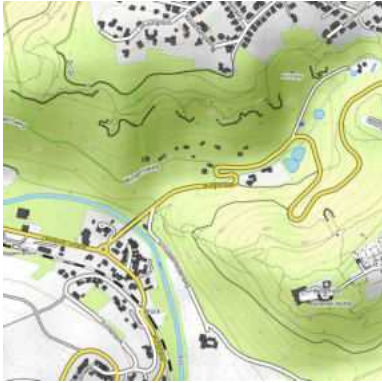
Quadrat NN11

Topografie:	190m – 320m	
	Verkehrswege	<ul style="list-style-type: none"> • L11 Ortsdurchfahrt Brück • L11 Nideggen -Brück • Rurtalbahn • Wander- und Waldwege 	
	Objekte und Gegebenheiten	<ul style="list-style-type: none"> • Schüdderfelder Hof • Burg Nideggen • Kletterfelsen Hirtzley • Ferienhäuser Wingertsweg 	
	Zuständige Löschgruppe	Nideggen	
	Sonstiges	<ul style="list-style-type: none"> • Wald • Rur • Wohnbebauung 	
	Brandgefahren (B1-B4)	Technische Gefahren (TH1-TH4)	ABC-Gefahren (ABC1-ABC4)
B2	TH2	ABC1

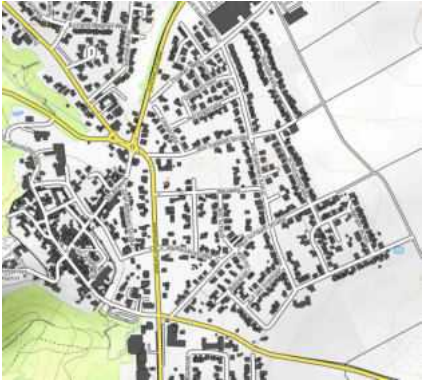
Quadrat NN12

Topografie:	310m – 320m	
	Verkehrswege	<ul style="list-style-type: none"> • L11 Ortsdurchfahrt Nideggen • L 249 Ortsdurchfahrt Nideggen • L11 Nideggen - Berg 	
	Objekte und Gegebenheiten	<ul style="list-style-type: none"> • Altstadt • Seniorenheim Kappen • Seniorenheim Schuch • Seniorenheim Christinenstift • Rathaus • Kaiserbau mit Tiefgarage • Hotel Ratskeller • Hotel Ewige Lampe • Tor Hotel • Gewerbegebiet Nideggen 	
	Zuständige Löschgruppe	Nideggen	
	Sonstiges	Wohnbebauung	
	Brandgefahren (B1-B4)	Technische Gefahren (TH1-TH4)	ABC-Gefahren (ABC1-ABC4)
	B4	TH1	ABC1

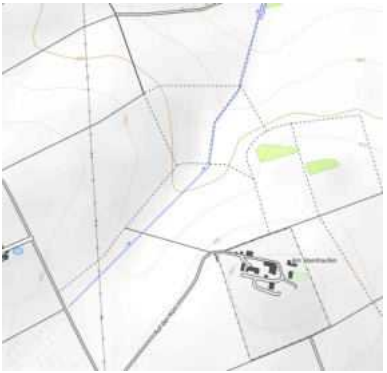
Quadrat NN13

Topografie:	300m – 330m	
	Verkehrswege	Wirtschaftswege	
	Objekte und Gegebenheiten	Panoramapferdehof	
	Zuständige Löschgruppe	Nideggen	
	Sonstiges	Überwiegend Feldflur	
	Brandgefahren (B1-B4)	Technische Gefahren (TH1-TH4)	ABC-Gefahren (ABC1-ABC4)
	B2	TH1	ABC1

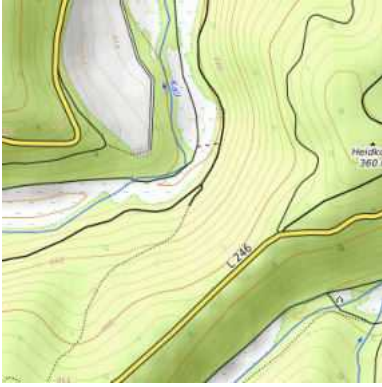
Quadrat NN14

Topografie:	210m – 340m	
	Verkehrswege	<ul style="list-style-type: none"> • L 246 Brück – Schmidt • Wald- und Wanderwege 	
	Objekte und Gegebenheiten		
	Zuständige Löschgruppe	Nideggen	
	Sonstiges	Wald	
	Brandgefahren (B1-B4)	Technische Gefahren (TH1-TH4)	ABC-Gefahren (ABC1-ABC4)
B1	TH1	ABC1

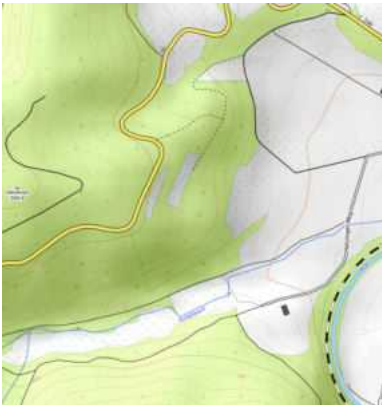
Quadrat NN15

Topografie:	190m – 360m	
	Verkehrswege	<ul style="list-style-type: none"> • L 246 Brück – Schmidt • Rurtalbahn • Wald- und Wanderwege 	
	Objekte und Gegebenheiten	Forsthaus Hetzingen	
	Zuständige Löschgruppe	Nideggen	
	Sonstiges	<ul style="list-style-type: none"> • Wald • Rur 	
	Brandgefahren (B1-B4)	Technische Gefahren (TH1-TH4)	ABC-Gefahren (ABC1-ABC4)
B1	TH2	ABC1

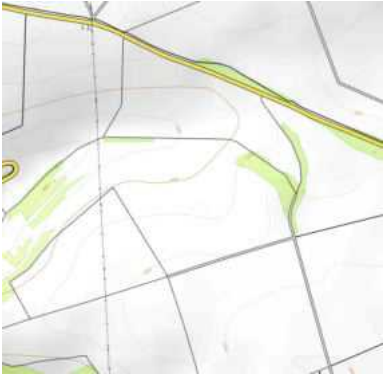
Quadrat NN18

Topografie:	240m – 330m	
	Verkehrswege	<ul style="list-style-type: none"> • L11 Nideggen – Berg • Wirtschaftswege 	
	Objekte und Gegebenheiten		
	Zuständige Löschgruppe	Nideggen	
	Sonstiges	Feldflur	
	Brandgefahren (B1-B4)	Technische Gefahren (TH1-TH4)	ABC-Gefahren (ABC1-ABC4)
B1	TH2	ABC1

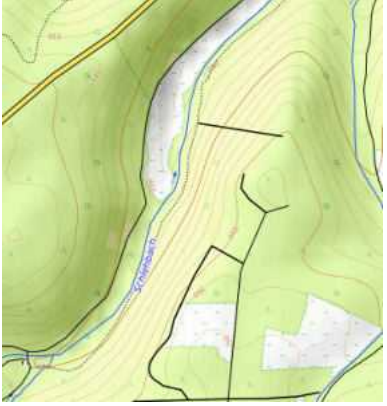
Quadrat NN19

Topografie:	290m – 280m	
	Verkehrswege	Wirtschaftswege	
	Objekte und Gegebenheiten		
	Zuständige Löschgruppe	Schmidt	
	Sonstiges	<ul style="list-style-type: none"> • Feldflur • Wald 	
	Brandgefahren (B1-B4)	Technische Gefahren (TH1-TH4)	ABC-Gefahren (ABC1-ABC4)
B1	TH1	ABC1

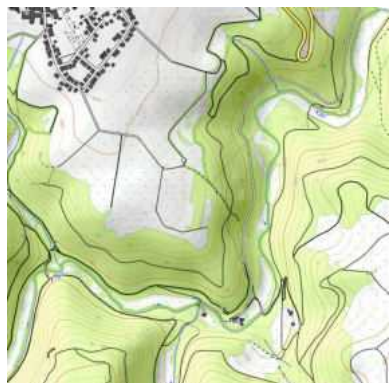
Quadrat ST1

Topografie:	300m – 380m	
	Verkehrswege	Wald- und Wanderwege	
	Objekte und Gegebenheiten	Wohnhäuser Kalltal	
	Zuständige Löschgruppe	Schmidt	
	Sonstiges	<ul style="list-style-type: none"> Wald 	
	Brandgefahren (B1-B4)	Technische Gefahren (TH1-TH4)	ABC-Gefahren (ABC1-ABC4)
B1	TH1	ABC1

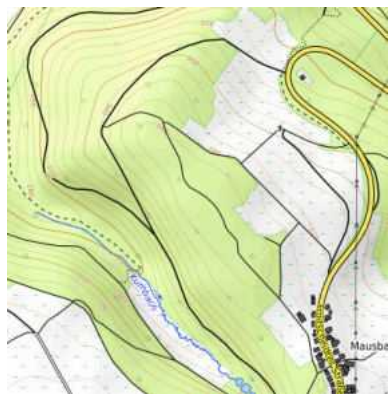
Quadrat ST2

Topografie:	260m – 340m	
	Verkehrswege	<ul style="list-style-type: none"> Wald- und Wanderwege L218 Schmidt - Vossenack 	
	Objekte und Gegebenheiten	Zweifallshammer	
	Zuständige Löschgruppe	Schmidt	
	Sonstiges	<ul style="list-style-type: none"> Wald Wohnbebauung 	
	Brandgefahren (B1-B4)	Technische Gefahren (TH1-TH4)	ABC-Gefahren (ABC1-ABC4)
B1	TH1	ABC1

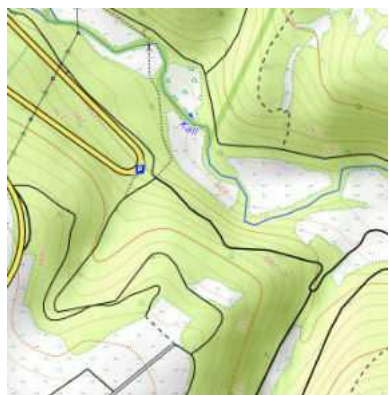
Quadrat ST3

Topografie:	260m – 340m	
	Verkehrswege	<ul style="list-style-type: none"> Wald- und Wanderwege L218 Schmidt - Vossenack 	
	Objekte und Gegebenheiten		
	Zuständige Löschgruppe	Schmidt	
	Sonstiges	<ul style="list-style-type: none"> Wald 	
	Brandgefahren (B1-B4)	Technische Gefahren (TH1-TH4)	ABC-Gefahren (ABC1-ABC4)
B1	TH1	ABC1

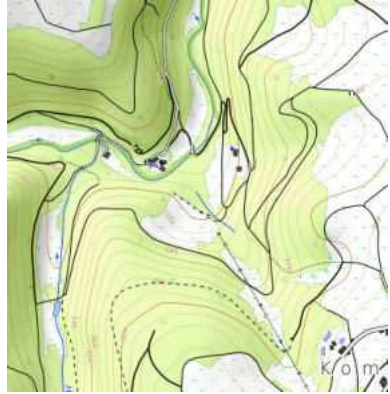
Quadrat ST5

Topografie:	320m – 400m	
	Verkehrswege	<ul style="list-style-type: none"> Wald- und Wanderwege 	
	Objekte und Gegebenheiten	Objekt Waldstraße	
	Zuständige Löschgruppe	Schmidt	
	Sonstiges	<ul style="list-style-type: none"> Wald 	
	Brandgefahren (B1-B4)	Technische Gefahren (TH1-TH4)	ABC-Gefahren (ABC1-ABC4)
B2	TH1	ABC1

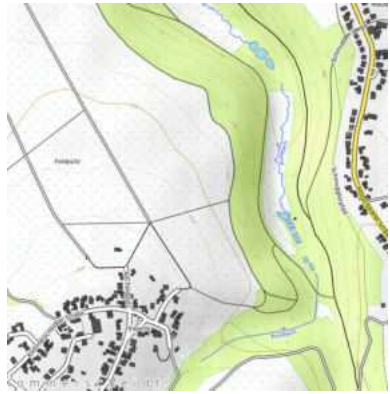
Quadrat ST6

Topografie:	380m – 410m	
	Verkehrswege	<ul style="list-style-type: none"> Wald- und Wanderwege Wirtschaftswege 	
	Objekte und Gegebenheiten		
	Zuständige Löschgruppe	Schmidt	
	Sonstiges	<ul style="list-style-type: none"> Wald Feldflur Wohnbebauung Landwirtschaft 	
	Brandgefahren (B1-B4)	Technische Gefahren (TH1-TH4)	ABC-Gefahren (ABC1-ABC4)
B2	TH1	ABC1

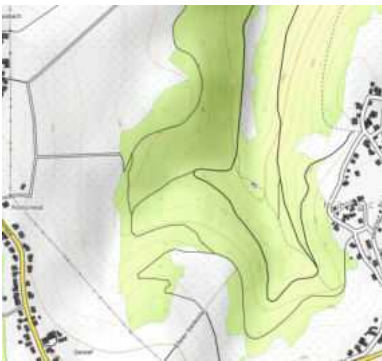
Quadrat ST7

Topografie:	330m – 380m	
	Verkehrswege	<ul style="list-style-type: none"> • Wald- und Wanderwege • Wirtschaftswege 	
	Objekte und Gegebenheiten		
	Zuständige Löschgruppe	Schmidt	
	Sonstiges	<ul style="list-style-type: none"> • Wald • Feldflur • Wohnbebauung • Landwirtschaft 	
	Brandgefahren (B1-B4)	Technische Gefahren (TH1-TH4)	ABC-Gefahren (ABC1-ABC4)
B2	TH1	ABC1

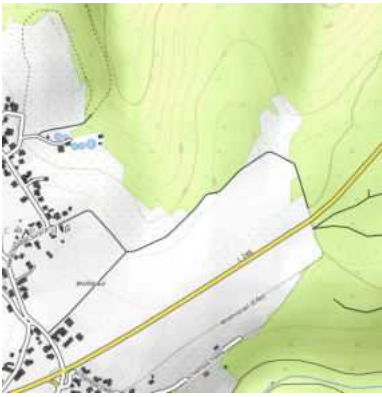
Quadrat ST8

Topografie:	330m – 380m	
	Verkehrswege	<ul style="list-style-type: none"> • L246 Schmidt - Brück • Wald- und Wanderwege • Wirtschaftswege 	
	Objekte und Gegebenheiten		
	Zuständige Löschgruppe	Schmidt	
	Sonstiges	<ul style="list-style-type: none"> • Wald • Feldflur • Wohnbebauung • Landwirtschaft 	
	Brandgefahren (B1-B4)	Technische Gefahren (TH1-TH4)	ABC-Gefahren (ABC1-ABC4)
B2	TH2	ABC1

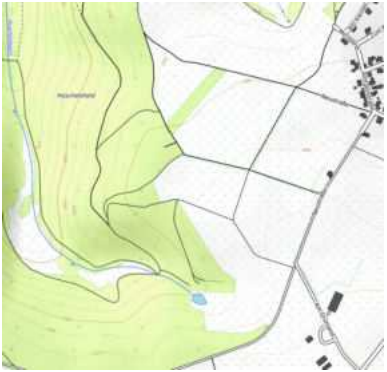
Quadrat ST9

Topografie:	320m – 460m	
	Verkehrswege	<ul style="list-style-type: none"> • Wald- und Wanderwege • Wirtschaftswege 	
	Objekte und Gegebenheiten	Gewerbegebiet Schmidt	
	Zuständige Löschgruppe	Schmidt	
	Sonstiges	<ul style="list-style-type: none"> • Wald • Feldflur • Wohnbebauung • Landwirtschaft • Kleingewerbe 	
	Brandgefahren (B1-B4)	Technische Gefahren (TH1-TH4)	ABC-Gefahren (ABC1-ABC4)
B2	TH1	ABC1

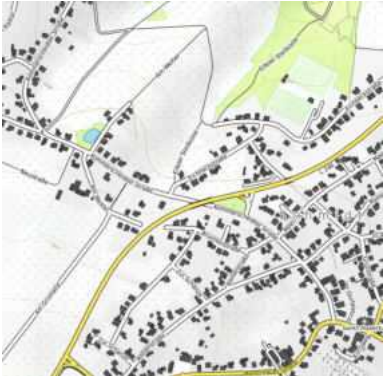
Quadrat ST10

Topografie:	440m – 450m	
	Verkehrswege	<ul style="list-style-type: none"> • L246 Schmidt - Strauch • Wald- und Wanderwege • Wirtschaftswege 	
	Objekte und Gegebenheiten	<ul style="list-style-type: none"> • Hotel Roeb • Hotel Seeblick • Hotel Schützenhof 	
	Zuständige Löschgruppe	Schmidt	
	Sonstiges	<ul style="list-style-type: none"> • Feldflur • Wohnbebauung • Landwirtschaft • Kleingewerbe 	
	Brandgefahren (B1-B4)	Technische Gefahren (TH1-TH4)	ABC-Gefahren (ABC1-ABC4)
B2	TH1	ABC1

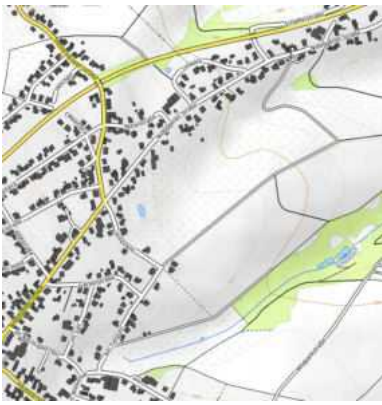
Quadrat ST11

Topografie:	320m – 460m	
	Verkehrswege	<ul style="list-style-type: none"> • L246 Schmidt - Brück • Wald- und Wanderwege • Wirtschaftswege 	
	Objekte und Gegebenheiten	<ul style="list-style-type: none"> • Schreinerei Stollenwerk • Grundschule Schmidt • Kindergarten St. Hubertus • Johanniter Kindergarten 	
	Zuständige Löschgruppe	Schmidt	
	Sonstiges	<ul style="list-style-type: none"> • Feldflur • Wohnbebauung • Landwirtschaft 	
	Brandgefahren (B1-B4)	Technische Gefahren (TH1-TH4)	ABC-Gefahren (ABC1-ABC4)
B3	TH2	ABC1

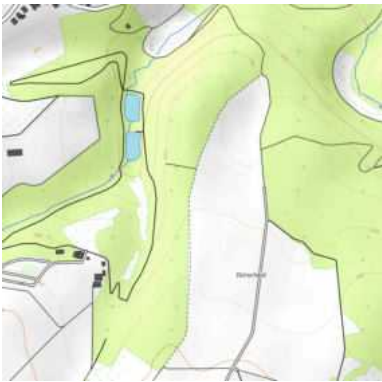
Quadrat ST12

Topografie:	370m – 400m	
	Verkehrswege	<ul style="list-style-type: none"> • Wald- und Wanderwege • Wirtschaftswege 	
	Objekte und Gegebenheiten	Wildpark Schmidt	
	Zuständige Löschgruppe	Schmidt	
	Sonstiges	<ul style="list-style-type: none"> • Feldflur • Landwirtschaft • Wald 	
	Brandgefahren (B1-B4)	Technische Gefahren (TH1-TH4)	ABC-Gefahren (ABC1-ABC4)
B1	TH1	ABC1

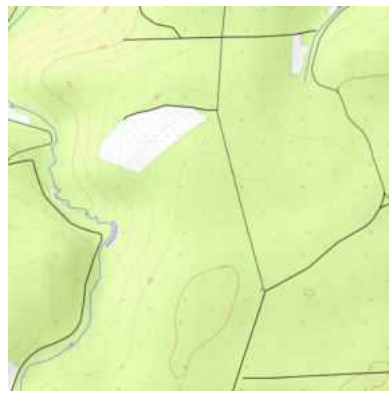
Quadrat ST13

Topografie:	370m – 400m	
	Verkehrswege	<ul style="list-style-type: none"> Wald- und Wanderwege 	
	Objekte und Gegebenheiten	Nationalpark Eifel	
	Zuständige Löschgruppe	Schmidt	
	Sonstiges	<ul style="list-style-type: none"> Wald 	
	Brandgefahren (B1-B4)	Technische Gefahren (TH1-TH4)	ABC-Gefahren (ABC1-ABC4)
B1	TH1	ABC1

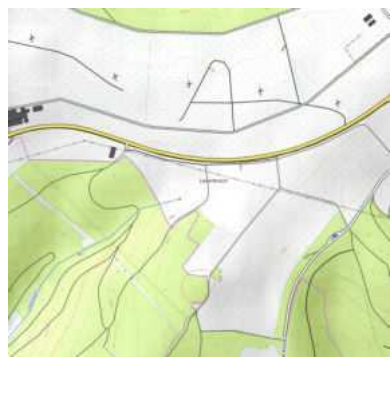
Quadrat ST14

Topografie:	460m – 480m	
	Verkehrswege	<ul style="list-style-type: none"> Wald- und Wanderwege L246 Schmidt - Strauch 	
	Objekte und Gegebenheiten	Gerstenhof	
	Zuständige Löschgruppe	Schmidt	
	Sonstiges	<ul style="list-style-type: none"> Wald 	
	Brandgefahren (B1-B4)	Technische Gefahren (TH1-TH4)	ABC-Gefahren (ABC1-ABC4)
B1	TH2	ABC1

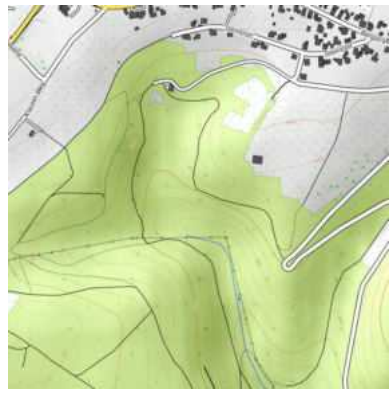
Quadrat ST15

Topografie:	390m – 440m	
	Verkehrswege	<ul style="list-style-type: none"> Wald- und Wanderwege 	
	Objekte und Gegebenheiten		
	Zuständige Löschgruppe	Schmidt	
	Sonstiges	<ul style="list-style-type: none"> Wald Wohnbebauung Feldflur 	
	Brandgefahren (B1-B4)	Technische Gefahren (TH1-TH4)	ABC-Gefahren (ABC1-ABC4)
B2	TH1	ABC1

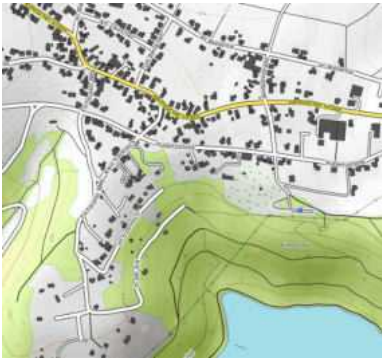
Quadrat ST16

Topografie:	340m – 450m	
	Verkehrswege	<ul style="list-style-type: none"> Wald- und Wanderwege 	
	Objekte und Gegebenheiten	<ul style="list-style-type: none"> Eschauerer Weg Rursee 	
	Zuständige Löschgruppe	Schmidt	
	Sonstiges	<ul style="list-style-type: none"> Wald Wohnbebauung Feldflur Rursee 	
	Brandgefahren (B1-B4)	Technische Gefahren (TH1-TH4)	ABC-Gefahren (ABC1-ABC4)
B2	TH3	ABC1

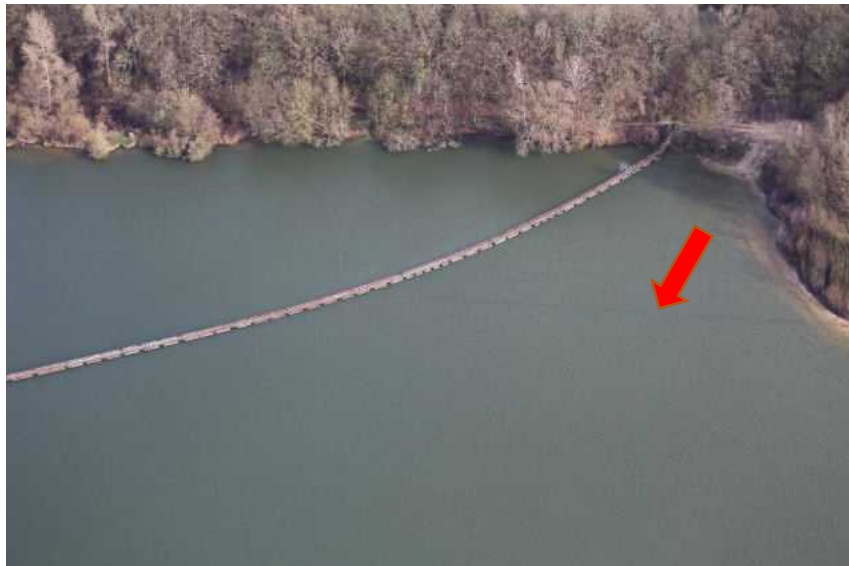
Abbildung 1: Befestigungskabel einer Schwimmleitung unterhalb der Wasseroberfläche [Bild: Fliegerstaffel NRW]

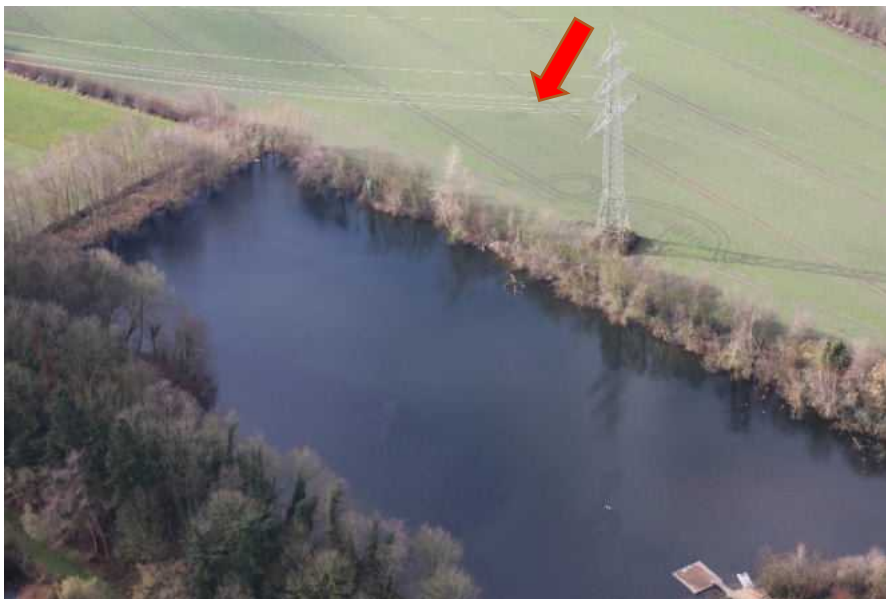
Abbildung 2: Eine Hochspannungsleitung unmittelbar neben und oberhalb des Gewässers stellt ein gefährliches Hindernis dar [Bild: Fliegerstaffel NRW].

In einem Abstand von 300 m um die Eintauchzone stellen Hindernisse eine Gefahr für den Hubschrauber und seine Besatzung dar. Hindernisse können z.B. sein:

Die Hindernisfreiheit ist insbesondere im sog. An- und Abflugsektor wichtig. In einem Radius von 250 m um die Eintauchzone ist ein Verhältnis „Höhe des Hindernisses : Entfernung zum Hindernis“ von 1:6 einzuhalten, d.h. die Höhe eines Hindernisses darf maximal ein Sechstel seiner Entfernung zur Eintauchzone betragen.
